解説

インドネシア国ブカシ市での 泥水式推進施工の現状

機動建設工業(株)
国際事業部次長
(インドネシア建設駐在員事務所長)

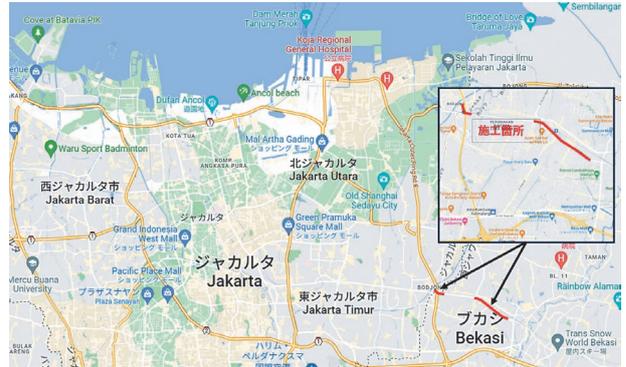
図-2 施工位置図(ブカシ市)

インドネシア共和国において西ジャワ州地域にあるジャティルフルダムを起点としてCITARUM川を流れてきた水を、ジャカルタから東に20kmに位置するブカシ市にある浄水場からジャカルタ市内に運ぶ管路敷設工事の一部を呼び径1800の推進管を使用して泥水式推進工法で築造する工事です(図-1~3)。

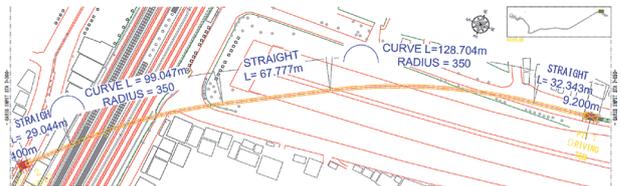
図-3 推進平面図(6スパン目)

呼び径：1800
 管種：内圧管
 推進延長：L=2,506m(6スパン)
 線形：水平方向(R=350~600m)
 勾配：レベル
 土被り：4~10m
 土質：砂質シルト 一部硬質粘土層
 発進立坑：鋼矢板立坑 8,400×4,400mm
 到達立坑：鋼矢板立坑 6,200×4,400mm
 推進期間：2022年8月22日~2024年4月30日

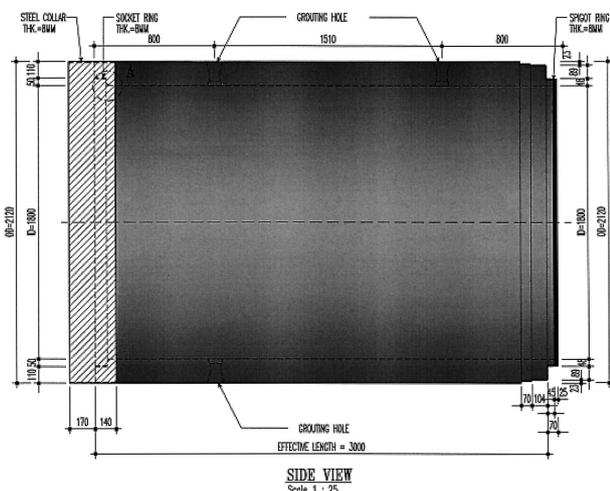
図-4 推進管詳細図①

今回の工事で使用する推進管^{*}（現地推進管製作会社：WIKABETON（写真-3））は管自体を内圧管として使用し接合部の形状・寸法が日本の推進管と若干異なる箇所が存在しています（図-4～6）。

^{*}外径は日本の推進管と同寸法。推進管長さ3m。日本より0.57m長く、推進管接合部に鋼製カラーが管厚内に入りおり推進完了後に溶接する形状になっています。

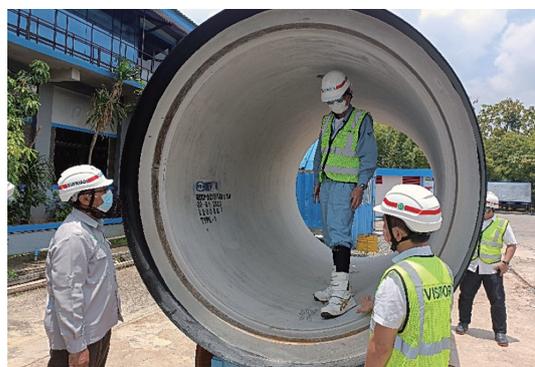
写真-4 推進管品質確認状況

また、現地に赴きWIKABETONの工場にて推進管の品質確認を行いました（写真-4）。

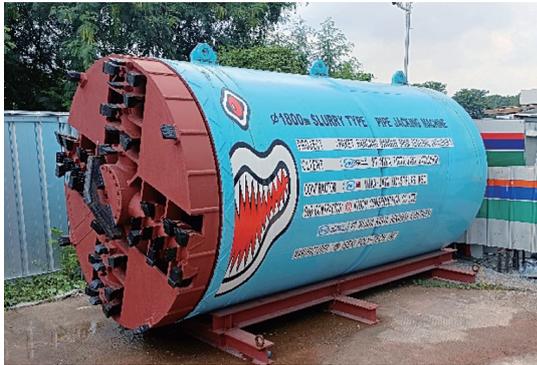
写真-6 呼び径1800泥水式掘進機

また使用する掘進機は、(株)イセキ開発工機の協力を得て呼び径1800泥水式掘進機を製作いたしました（写真-6）。

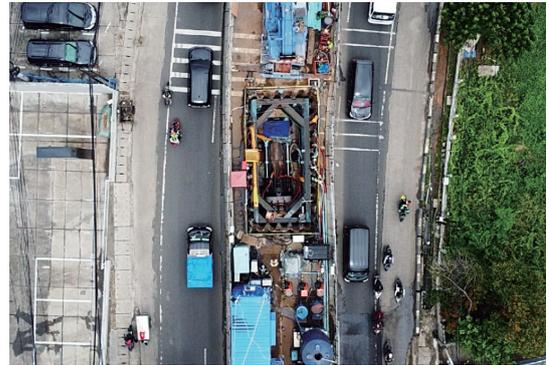
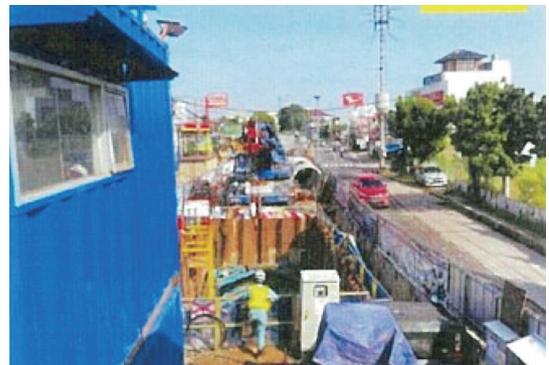
写真-9 発進立坑上空

写真-10 現場占有状況

当工事は、道路中央を占有して施工を行っております。インドネシア特有（名物？）の渋滞を考慮しての占有範囲の制限もあり資機材配置に苦労いたしました（写真-9、10）。

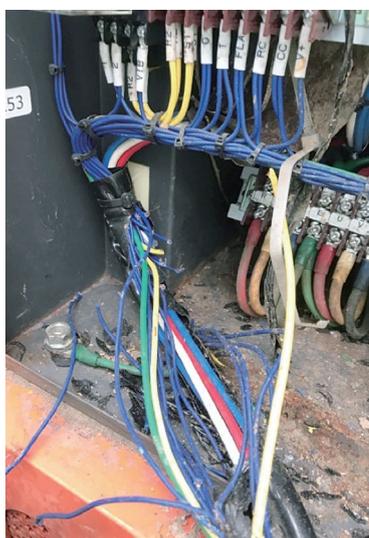
写真-14 ネズミが齧ったと思われる配線切断の状況

本工事を施工するにあたって色々なトラブルを事前に予測し対応・準備をしていましたが、ネズミに配線を齧られたり(写真-14)、通行車両から現場内へのゴミの投げ入れより攪拌ポンプにゴミが絡みつきモータが焼き付く等の東南アジア特有のトラブルが発生しました。

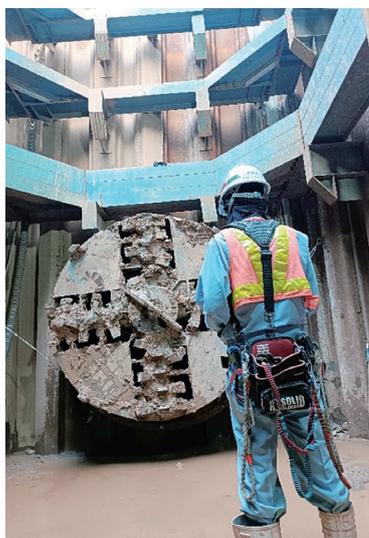
写真-15 到達状況

その他色々なトラブルがありましたが、精度もよく無事到達いたしました(写真-15)。

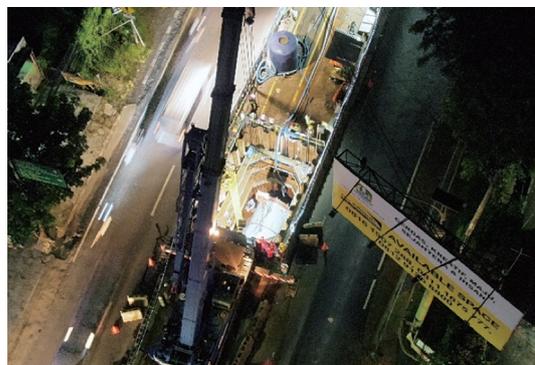
写真-16 掘進機回収状況

掘進機の回収は、交通渋滞を考慮し夜間での回収を行いました(写真-16)。
